## Stare opony to wyższe koszty

**Zużyte opony zwiększają poślizg kół, a tym samym koszty uprawy roli. Tego faktu nikt nie kwestionuje. Jednak ze skali powodowanych "łysym" ogumieniem strat mało kto już sobie zdaje sprawę. Jak wysokie są to straty, pokazuje badanie, które firma Grasdorf Wennekamp przeprowadziła wspólnie z Uniwersytetem Hohenheim w Niemczech.**

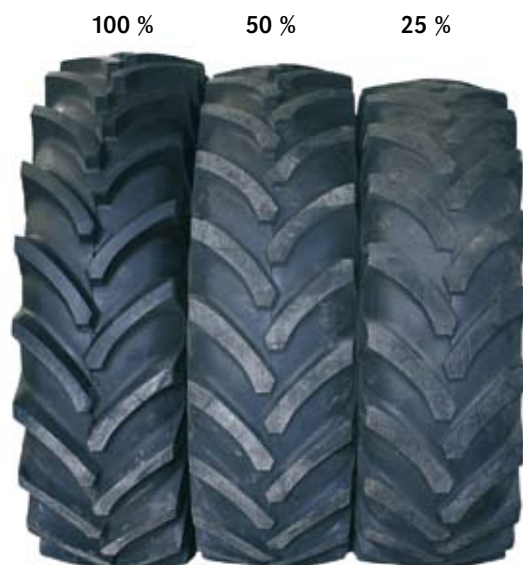
Rys. 1: Głębokość profilu opon

Podczas badania siły uciążu wykorzystano trzy opony: całkowicie nową, z bieżnikiem o wysokości 50 mm – oznaczoną jako 100%, użytą w połowie, z bieżnikiem 25-milimetrowym – 50%, a także z ¼ bieżnika (wysokość 12,5 mm) – 25% (rys. 1). W oponach „zużytych” bieżnik odpowiednio równomiernie sfrezowano, uzyskując w ten sposób wymaganą głębokość profilu. Wszystkie trzy opony pochodziły od tego samego producenta i miały ten sam rozmiar.

Wys. profilu: 50 mm 25 mm 12.5 mm

Opona 460/85 R 38

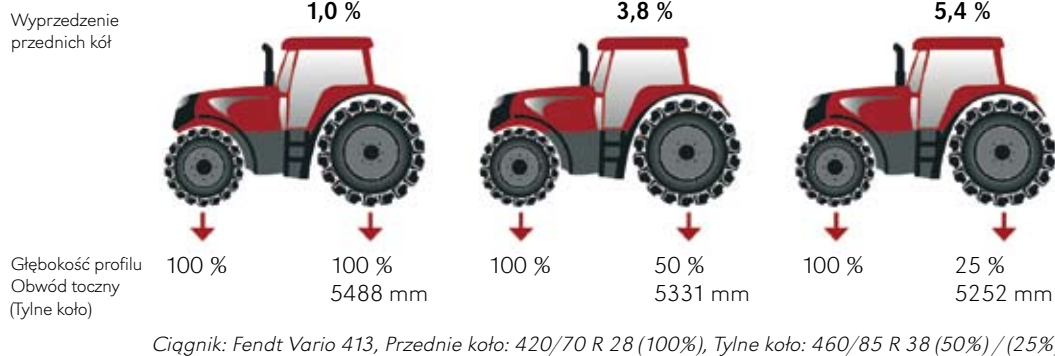
Rys. 7: Zmiana wyprzedzenia przednich kół w procentach przy różnym stopniu zużycia opon z przodu i z tyłu ciągnika

przodnie pokonują w tym samym czasie większą odległość niż koła tylne. W wypadku nowej opony zamontowanej z przodu i opony zużytej na osi tylnej wyprzedzenie, przednich kół wzrasta zależnie od stopnia zużycia opon tylnych – w omawianym przykładzie nawet do 5,4%, co może doprowadzić do uszkodzenia napędu (rys. 7).
